Stichting Kurt Carlsen

10-08-2010

nieuwsbrief 4

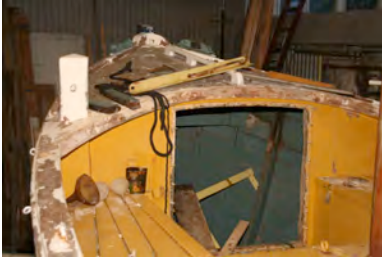
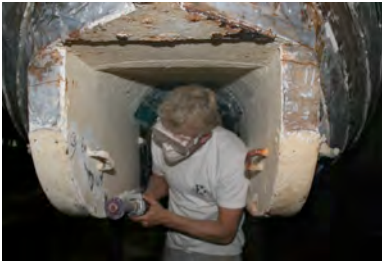
Het dubbele berghout aan weerszijden van de romp, waartussen de stootrand was gemonteerd, is vermoedelijk van de houtsoort oregon pine en wordt verwijderd om t.z.t. te worden vervangen. Met het 'kaalhalen' komen de aan de huidgangen uit te voeren reparaties ook aan het licht. Zo hier en daar wat scheuren, sommige

vermoedelijk veroorzaakt door uitdroging. Onze houtspecialisten liggen er niet wakker van. Met de moderne reparatiemiddelen, zo verzekeren ze, wordt het sterker dan het was.
